# DER EINFLUß VON CHLORID AUF DIE KORROSION VON EISEN UND NIEDRIGLEGIERTEN STAHLN BEI 310 ° C UND 100 AT

**IR. W. M. M. HUIJBREGTS**

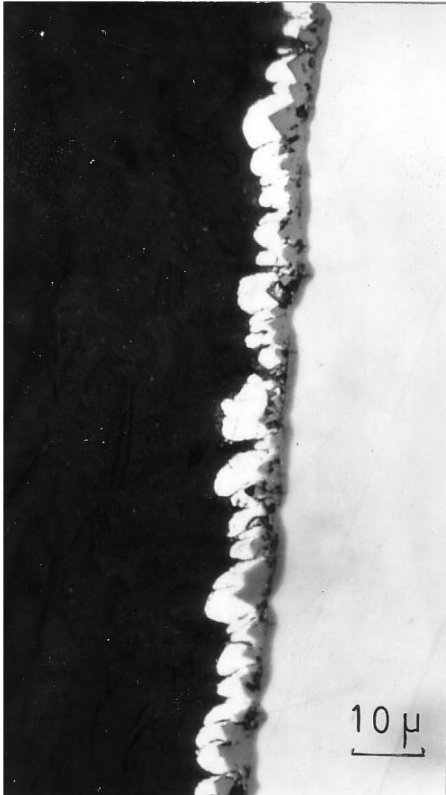
Bild 1. Stahl B (Mikroaufnahme) korrodiert in 0,5 n NaOH + 5 mg/L Chlorid

Optisch mikroskopische Untersuchungen ergaben, daß die Korrosion in chloridverunreinigten NaOH-Lösungen brockelige Magnetitschichten erzeugte. Dies erfolgte besonders dann wenn die Proben in galvanischem Kontakt mit anderen voroxydierten Stahlproben waren, die als kathodische Oberflächen wirkten. Bild 1 zeigt die Ausbildung in, durch Chlorid verunreinigter NaOH-Lösung, Bild 2 die Ausbildung der Schicht, wenn der erwähnte galvanische Kontakt besteht. Es ergibt sich, daß im Fall des Vorhandenseins eines galvanischer Kontaktes eine dickere und mehr geschichtete Oxidlage entsteht.

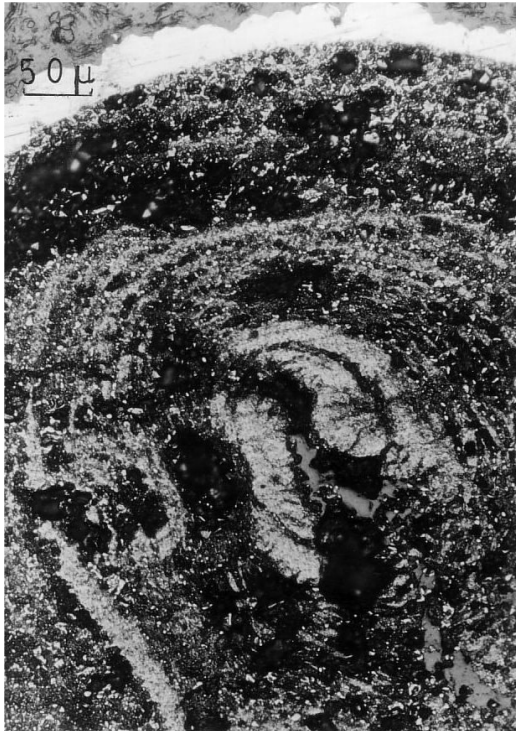
Bild 3. Chemisch reiner Eisendraht (Mikroaufnahme), korrodiert in 0.1 n NiCl<sub>2</sub>. Nickel wurde der ursprünglichen Eisenoberfläche niedergeschlagen, das Eisen ist völlig korrodiert.

Bild 3 gibt einen Querschnitt durch einen Eisendraht wieder, der in 0,1-n NiCl<sub>2</sub> korrodiert wurde. Es ist klar ersichtlich, daß Nickel (hell-weißer Ring) auf der ursprünglichen Stahloberfläche niedergeschlagen wurde und daß der Draht durchweg korrodierte. Es entstand dabei ein geschichtetes Oxid, das aus Wechsellagern von porosam und grobkristallinem Magnetit besteht.

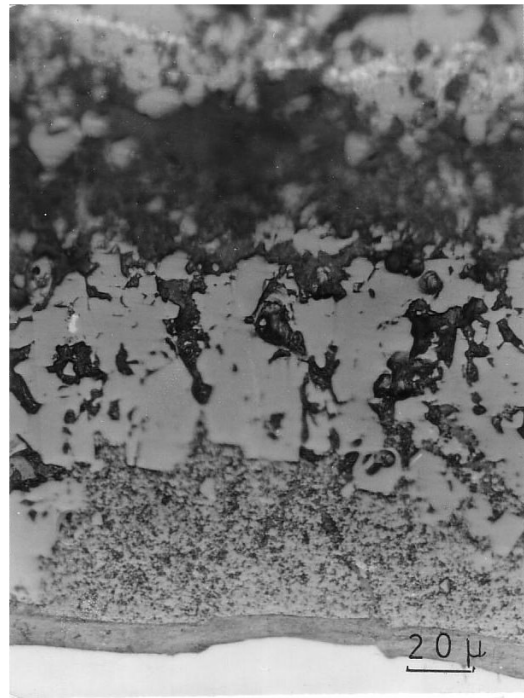
Bild 4. Chemisches reine Eisenscheibe (Mikroaufnahme) korrodiert in 0.1 n NiCl<sub>2</sub>. Auf Nickel ist grobkristalliner Magnetit angewachsen. Zwischen Eisen und porösen Magnetit ist ein hygroskopische Chloridphase vorhanden

Bild 4 zeigt die Zwischenlage Oxid-Metall von einer Eisen scheinbe, die in 0,1 -n NiCl<sub>2</sub> -Lösung korrodiert wurde. An der rechten Seite der Mikrophotographie sind helle kleine Nickelpartikel (nicht scharf eingestell) erkennbar auf die große Magnetitkristalle aufgewachsen sind. Unmittelbar auf dem Eisen, (hell – linke Kante des Bildes) ist ein relativ schmaler zusammenhängender Saum (grau) erkennbar, der von einer dickeren Lage feinkörnigen Magnetits überdeckt ist. Dieser Saum, der aus einer hygroskopischen und sehr korrosiven Phase besteht, farbte sich, als der

Schliff in relativ trockener Zimmerluft drei Tage lagerte, gelbgrün und wurde feucht. Die Feuchtigkeit breitete sich über die polierte Eisenoberfläche aus und verursachte Rostungsvorgänge.

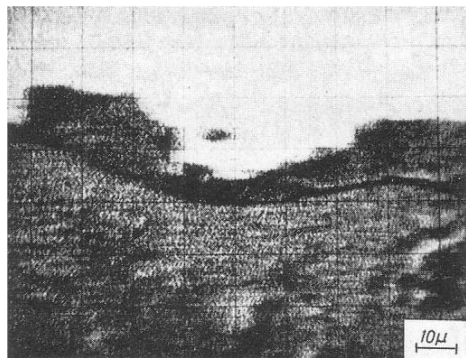
Bild 5a. Elektronen-Rückstrahlbild.

Auf Grund der Analyse mittels Elektronenstrahl-Mikrosonde zeigt sich, daß der schmale Saum aus einer verhältnismaßig hochchloridhaltigen Phase besteht. Hingegen konnte Nickel, trotz der verwendeten Nickelchloridlösung dort nicht nachgewiesen werden.

Bild 5a gibt das Elektronenrückstrahlbild, das einer normalen Mikroaufnahme ähnlich ist, und Bild 5 b die Mikrosondenaufnahme auf Chlor (Bereiche mit Chlor sind hell) wieder. Danach ist anzunehmen, daß der hygroskopische und korrosive Saum unmittelbar am Metall von Eisenchloriden gebildet wird.

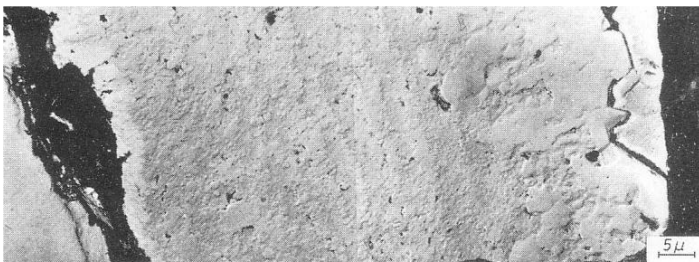
Bild 7. Elektronenmikroskopische Aufnahme (Replika-Verfahren) von lamelliertem Oxid, das durch  $\text{FeCl}_2$  gebildet wurde. Der Abdruck ist an der korrosiven Zwischenphase zerbrochen.

Durch elektronenmikroskopische Untersuchungen unter Anwendung der Replika-Technik konnte gezeigt werden, daß die dunkleren Lagen in den Mikrophotos der Oxidschichten nicht einfach Risse darstellen, sondern Lagen von porosem Oxid (Bild 7). Werden solche Proben zur metallographischen Untersuchung geschliffen und poliert, so wird aus den Schichten das feinkornige Oxid teilweise entfernt, wodurch der Eindruck relativ breiter Risse entsteht. Aus Bild 7 ist klar ersichtlich, daß das lamellierte Oxid aus Wechsellagen von grobkornigen und porosen feinkornigen Oxidlagen besteht und daß keine Risse vorhanden sind.

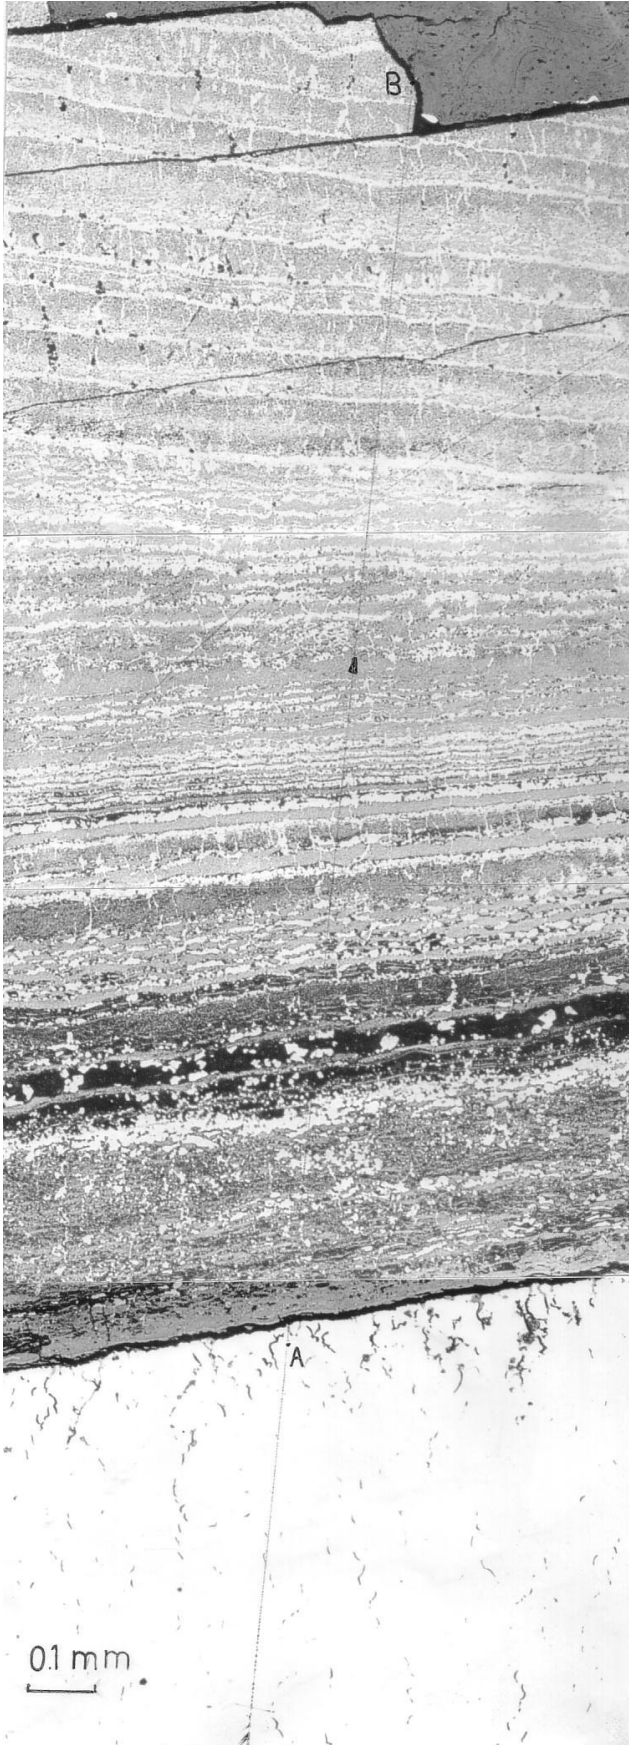
Bild 10. Dicke geschichtete Oxideschicht in einer Korrosionsgrube aus einem Kesselrohr (Mikroaufnahme).

In den Bildern 10 und 11 ist ein Oxidbelag, der eine tiefe Korrosionsgrube in einem Rohr eines 70-at-Naturumlaufkessels ausfüllt, dargestellt. Die Ausbildung des Oxides kommt denen sehr nahe, die in Laborversuchen durch die Wirkung von 0,1-n-Chloridlösungen erhalten wurden.
