De corrosiegevoeligheid van lasverbindingen in verdampers

Polytechnisch Tijdschrift PT, Werrktuigbouw jaargang 30,(1975) nr 3, pg 73-83

IR. W. M.M. HUIJBREGTS, ING. J. VAN DER MEER

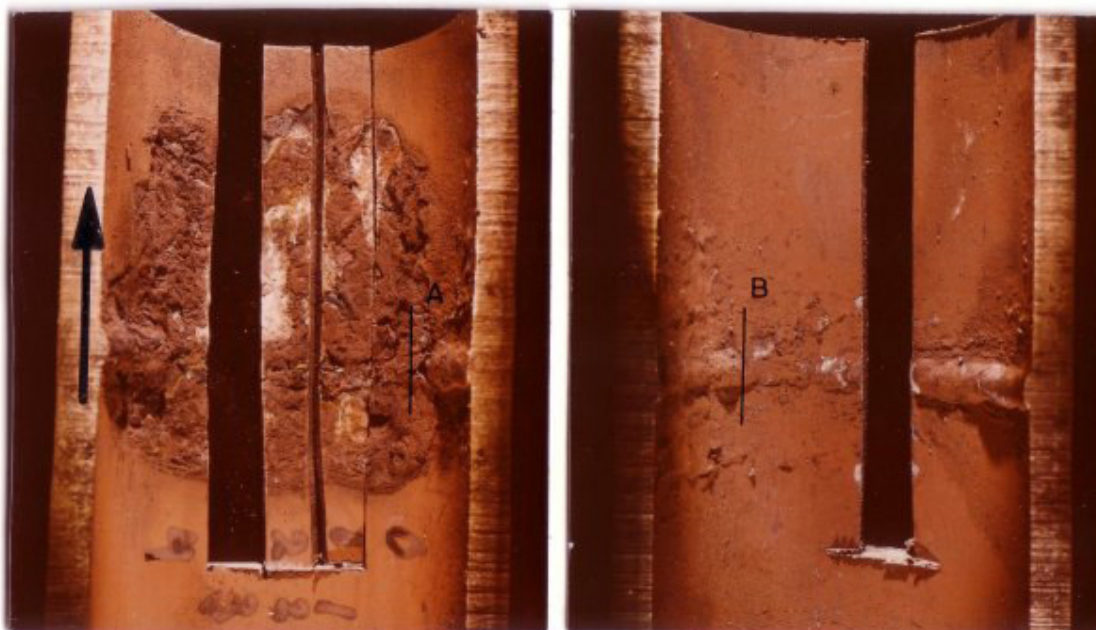
Figure 17: Sterk gecorrodeerde autogene las in een verdamperspijp. De pijl geeft de stroomrichting in de pijp aan.

Een tweede bedrijfservaring wordt geïllustreerd met de Figuren 17 t/m 19. Uit een gammagrafisch onderzoek van een verdampers was gebleken, dat van een aantal pijpen vooral de lasplaatsen sterk waren gecorrodeerd (Fig. 17). Op de niet aangestraalde zijde was nog een ca. 200 µm dikke gloeihuid aanwezig, terwijl op de aangestraalde en gecorrodeerde zijde ook nu weer een compacte laag van ketelzouten werd aangetroffen (Fig. 18). Bij nader onderzoek met de rasterlektronenmicroscop bleken deze zouten Na, Al en Si te bevatten, waarschijnlijk het natriumaluminiumsilicaat (analcium) (Fig. 19). Daar waar het analcium aan het oxyde grenst blijkt het Al door het Fe vervangen te worden.

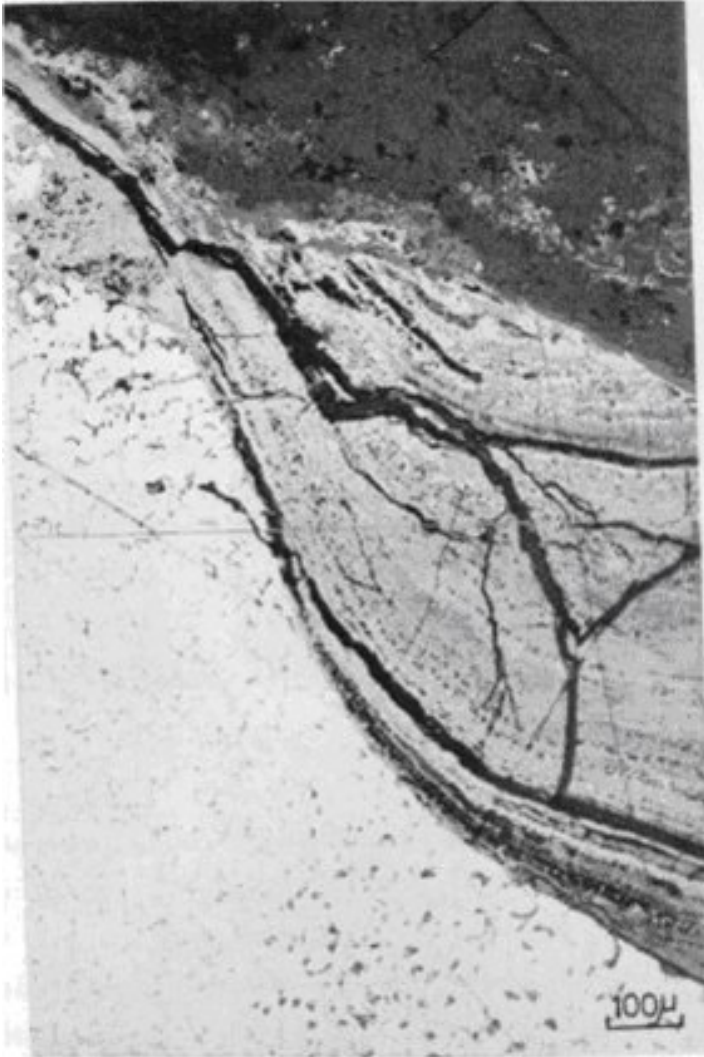
Figure 18: Microscopisch beeld van een dwarsdoorsnede uit de las van Figuur 17. Er is een sterk gelamineerde oxydelaag ontstaan onder de compact donkergrijze zoutlaag.
