Erosie corrosie in waterstoom systemen.

Ir W.M.M. Huijbregts *

Handboek Stoom, Uitgeverij Nassau B.V. 2006, december, pg 7130-1 - 7130-34

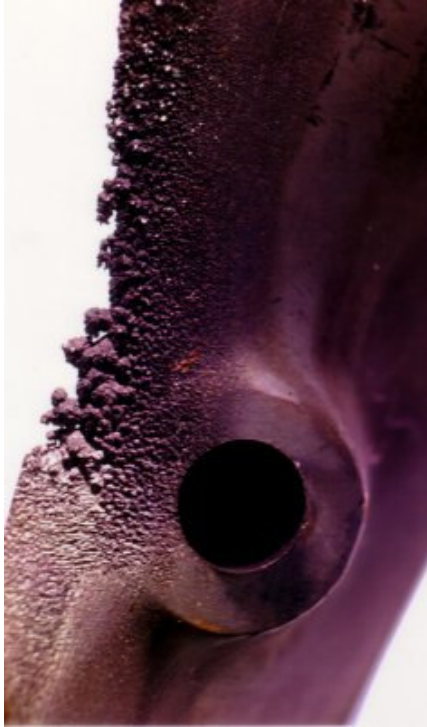
Figuur 1 Voorbeeld van druppelerosie aan een turbineschoep (foto KEMA)

Druppelerosie treedt vooral op daar waar de hete natte stoom de voorwarmers direct met hoge snelheid binnenkomt of in de overgang van de oververhitte zone naar de condensaatzone van de voorwarmers. In wezen wordt de schade veroorzaakt door mechanische beschadiging van het oppervlak door de wat grotere met de stoom meegevoerde waterdruppels. Volgens Effertz¹³, treedt in ongelegeerde stalen voorwarmers pas druppelerosie op boven een druppelgrootte van 0.1 mm en bij snelheden hoger dan 50 m/s Het oppervlak wordt sterk gedeformeerd en er ontstaan tenslotte microscheurtjes en metaaldeeltjes breken uit. Zie Figuur 1.

Bij rasterelektronen microscopisch onderzoek van de oppervlakten ziet men komvormige putten waaromheen een opgedrukte rand. In het koudeverstevigde oppervlak breken dan gemakkelijk stukjes metaal uit. Bij koolstofstaal ziet men vaak stukjes van de perlieteilanden losgebroken. Bij druppelerosie worden naast de materiaaleigenschappen de stromingscondities dus als de belangrijkste factoren beschouwd. Wijziging daarin, bijvoorbeeld door het aanbrengen van schermplaten, kan de schade voorkomen. Wijzigingen in de waterbehandeling zullen geen effect hebben.

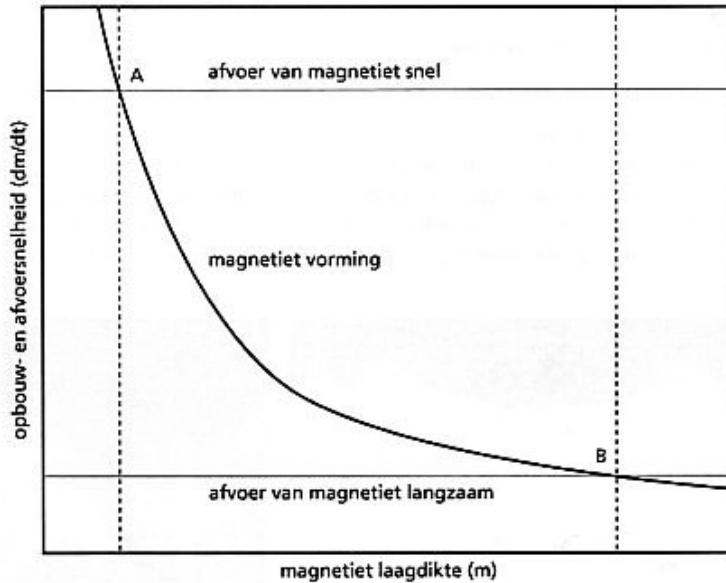
Figuur 5. Groei van de oxidelaag en de afvoer van ijzer door diffusie. (Van den Hoven¹, 1986).

De vormingssnelheid van de magnetietlaag hangt af van de laagdikte, maar de afvoer van het ijzer is onafhankelijk van de laagdikte. Naarmate de watersnelheid of turbulentie hoger is zal het transport vanaf het pijpoppervlak naar het bulk water ook hoger zijn, hetgeen in Figuur 5 met de beide lijnen A en B is aangegeven. Er ontstaat een evenwicht: Bij hoge watersnelheid is de oxidelaag dun, bij lage watersnelheid wordt de laag dikker.

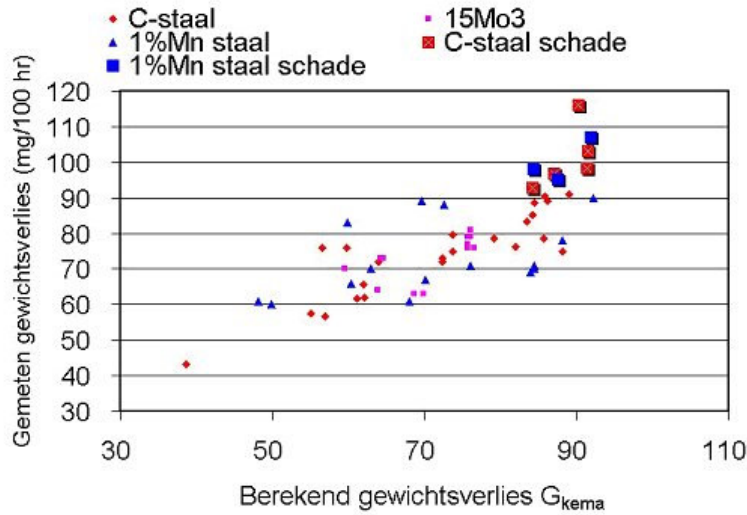
Figuur 12. De gemeten en berekende erosiecorrosie gevoeligheden van de geteste C-stalen. De stalen afkomstig van schadegevallen zijn apart vermeld.

berekende waarden van de stalen zijn in Figuur 12 uitgezet. Het blijkt ook dat er geen duidelijk verschil is in erosiecorrosie weerstand van de 3 materialen C-staal, 15Mo3 en 14Mn4.

De monsters afkomstig van de schadegevallen zijn apart in deze Figuur vermeld. Het bleek dat de stalen van de schadegevallen door erosiecorrosie alle een berekende G_{KEMA} hadden van 80. Vult men deze waarde van 80 in formule (22) in dan kan men het Cr-equivalent definiëren als:

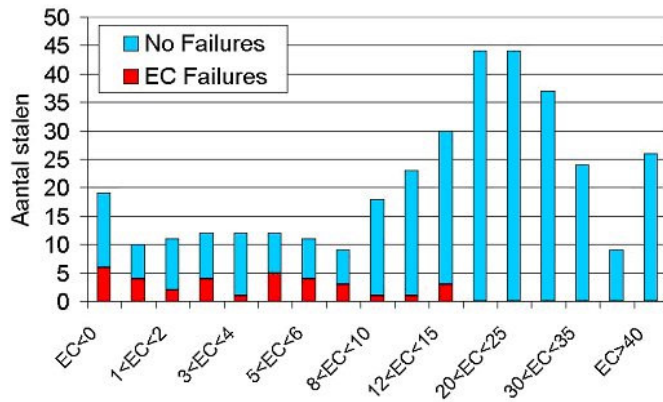
Figuur 13. De verdeling van de erosiecorrosie gevoeligheid over de drie staalsoorten. (Huijbregts⁹, 2006).

In 2006 zijn door Huijbregts⁹ de ongelegeerde en laag gelegeerde stalen in een database ondergebracht en hiervoor zijn op basis van de chemische samenstelling de erosiecorrosie waarden van alle stalen berekend ($100 \times \text{Cr-equivalent}$). In Figuur 13 zijn ook de schadegevallen aangegeven. Slechts 3 erosiecorrosie schades hadden een Cr-equivalent waarden hoger dan 0.09 (EC=9). Deze schades waren afkomstig van schades waar exceptionele zware stromingscondities waren

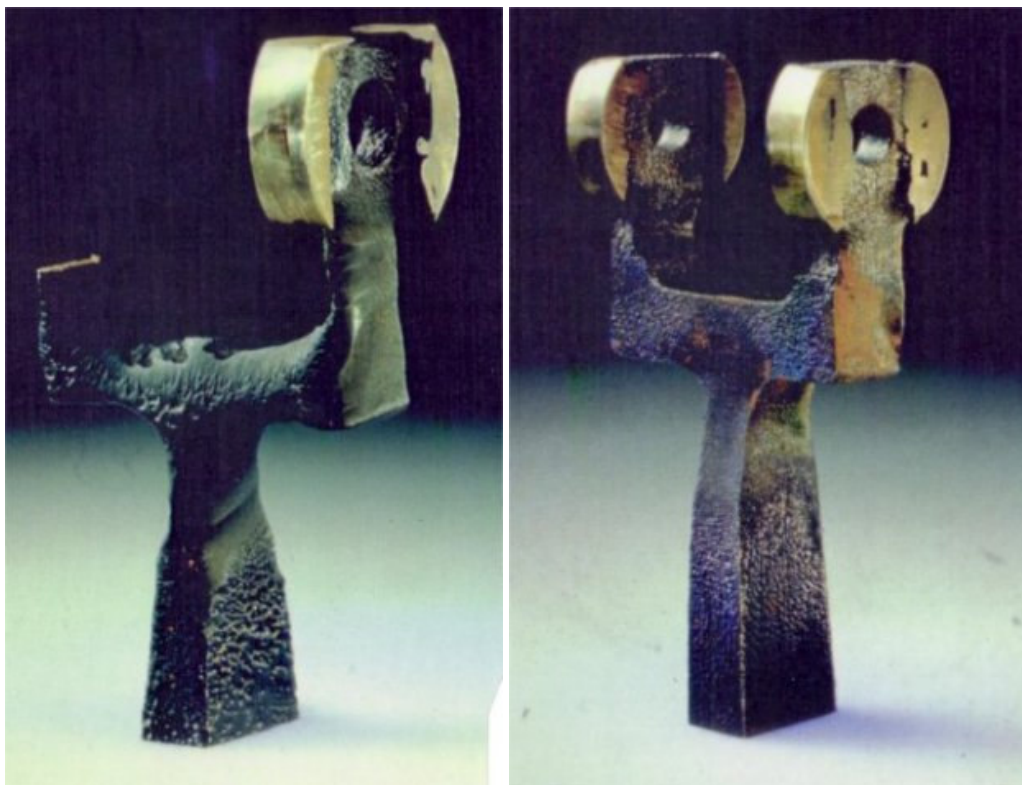
Figuur 21. Twee sterk door erosiecorrosie aangetaste schakelarmen van voedingwaterpompen (foto's KEMA).

Twee schakelarmen van voedingwaterpompen waren sterk door erosiecorrosie aangetast (zie figuur 21). Ondanks de langere bedrijfstijd van 40.000 uur van de schakelarm A was deze minder aangetast dan schakelarm B na een bedrijfstijd van 10.000 uur. De verklaring ligt in het verschil in de G_{KEMA} waarden voor de armen A en B respectievelijk 85 en 95.

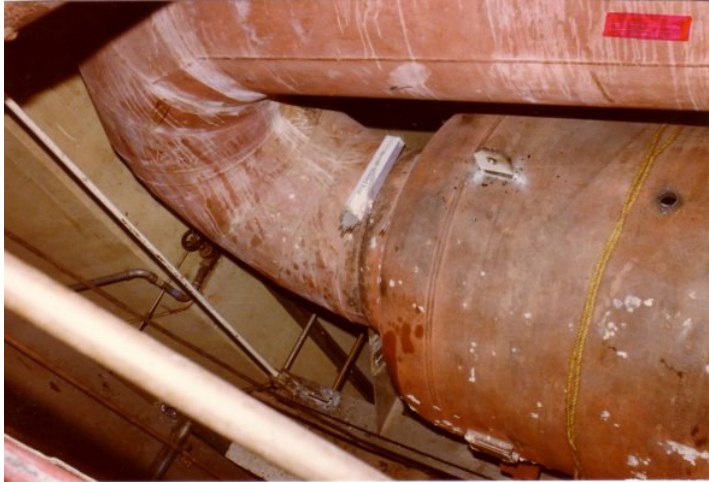
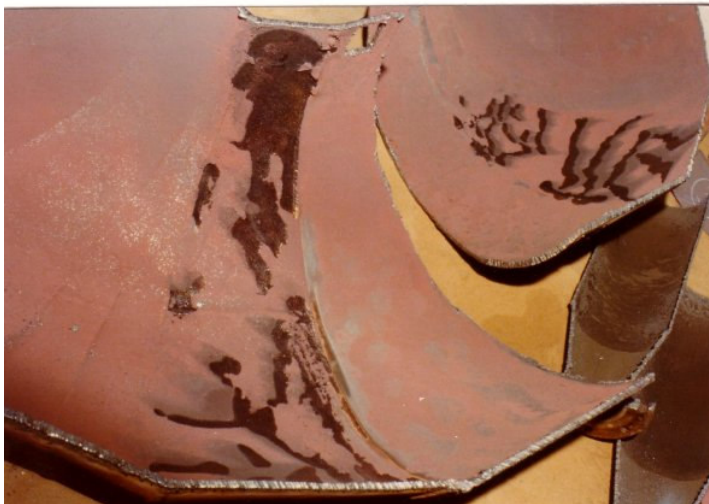
Figuur 22 De natte stoomleiding achter de waterafscheider, waarin de plaat met de hoge G_{KEMA} waarde (95) was aangetast. De naburige niet aangetaste platen hebben een waarde van 75. (foto KEMA).

Een aardig voorbeeld is de natte stoomleiding achter de waterafscheider in een BWR. De monsters zijn uitgenomen op verschillende plaatsen in het systeem. Grote pijpen waren gevormd door het aaneen lassen van gebogen platen (figuur 22).

Het bleek dat deze niet altijd van dezelfde chemische samenstelling waren en dat de erosiecorrosie weerstand verschilde.

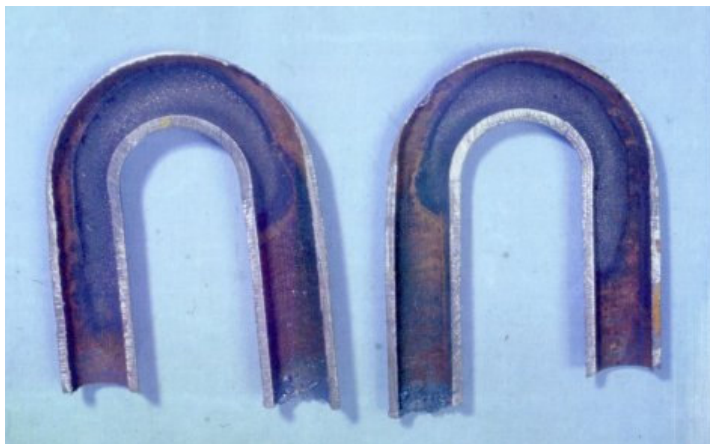
Figuur 25

Een door erosiecorrosie aangetaste bocht van een 'steaming eco " De G_{KEMA} waarde was hoog (92), (foto KEMA).

In een 'steaming economiser' van een afgassenketel was erosiecorrosie opgetreden in de bochten van de pijpen, waar het water naar de buitenbocht wordt geslingerd (zie figuur 25).
